【なんでも相談内容】

皿ばねの内外径加工（NC旋盤）の24時間連続稼働をやりたい。

8月5日現地確認、打合せ結果を反映

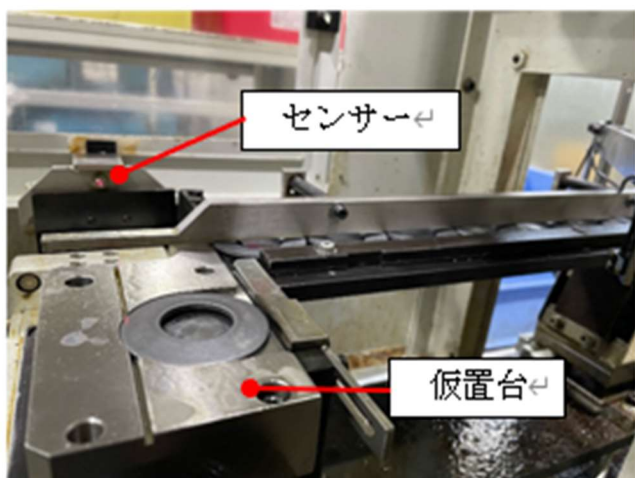
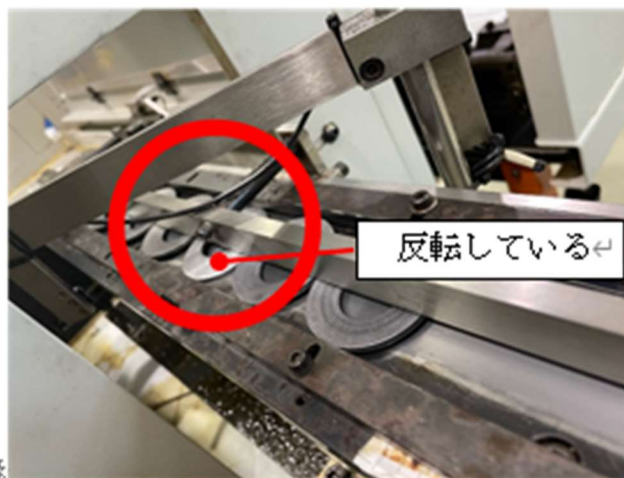
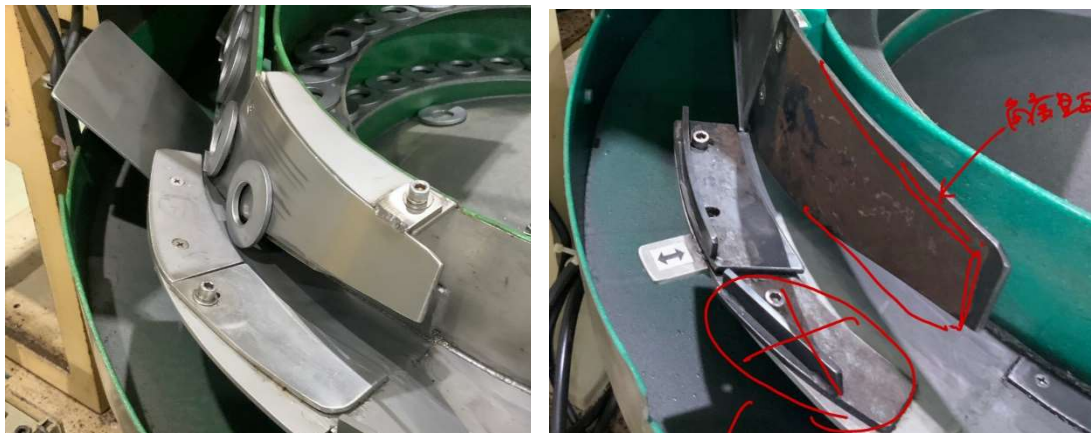
⇒ワークが裏表逆に入る ★写真1

製品投入時に製品の表裏が逆にチャックされると、工具がワークにぶつかる。

・・・パーツフィーダー側ではね出すことを検討したいですね、そうしないと②、③が解消できない

- ② 仮置台のセンサーが反応しない
そのまま内径側でチャックされるとチップが割れる 外径側まで流れることもありチップが割れる
- ③ 仮置台のばねとローダーが干渉し停止する

→左の反転しないパーツフィーダーと右の反転しやすいパーツフィーダーでは下ガイドの角度や横ガイドの開き角度を調整すれば問題ない。ガイドを調整または新作して反転防止対策をする（パーツフィーダー対策①）

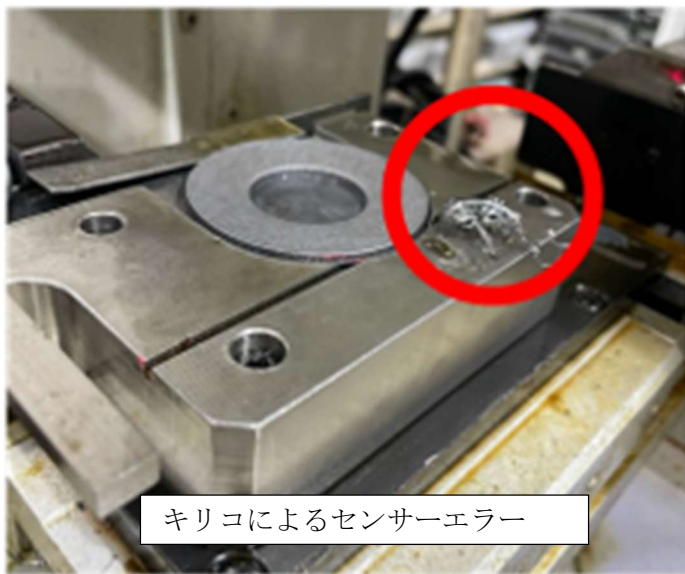
⇒ワークの有無を判断する仮置台のセンサーが切削液とキリコの影響を受けやすい（ローダーの問題にも記述） ★写真 2

キリコによるセンサーエラー

→ このセンサーはワーク有り無しを見ているだけなので透過型レーザーセンサーではなく反射型センサーでワーク上部からに変更する
ただし、ローダーとの干渉を避ける位置に設置する（パーツフィーダー対策②）

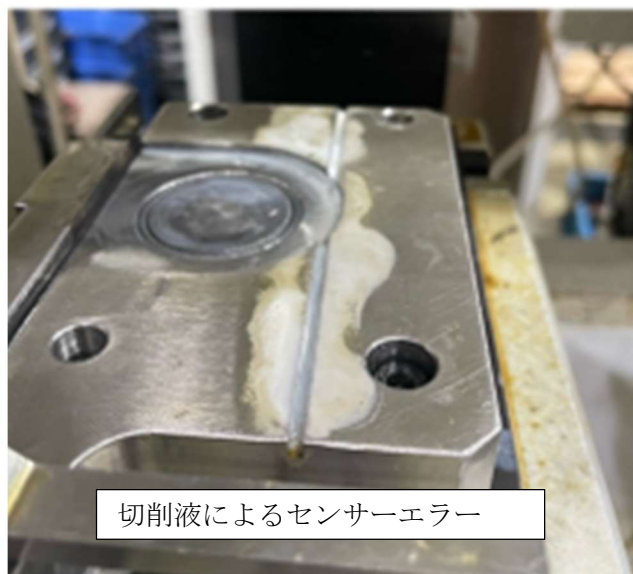
切削液によるセンサーエラー

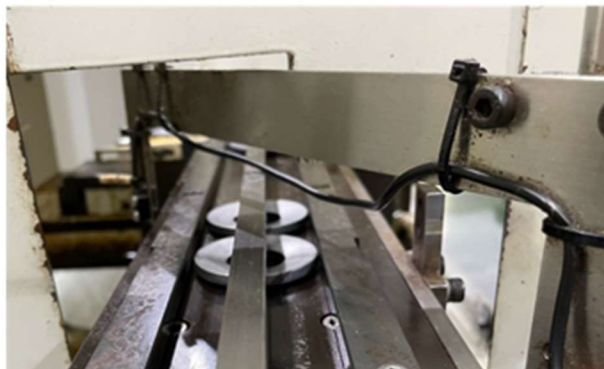
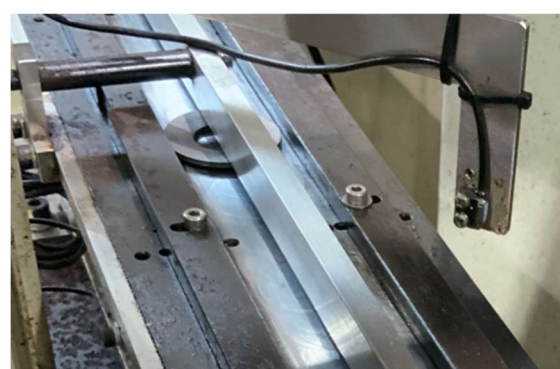
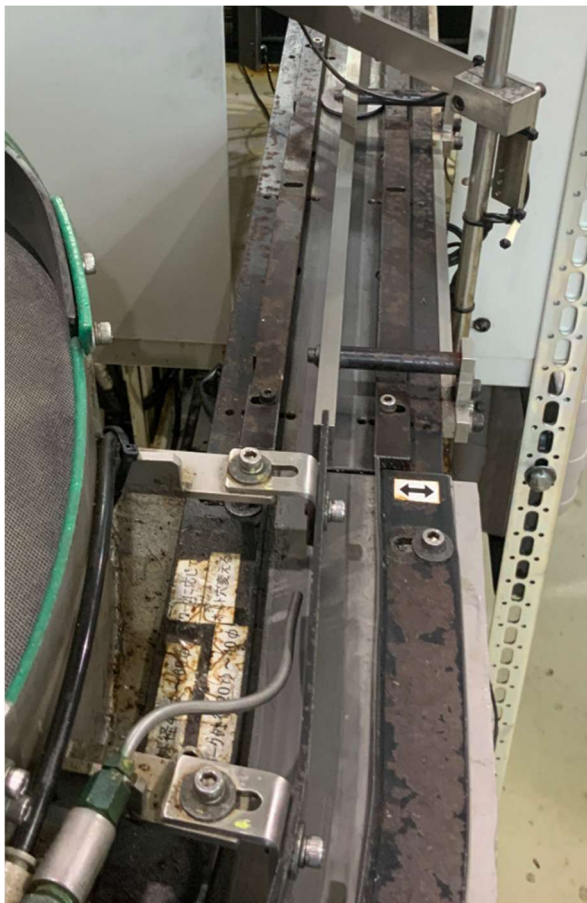
（振動によりフィーダーが削れてそこで止まってしまう） ★写真 3

⇒仮置台前にある直線フィーダーのセンサー前でワークが止まり他のワークが流れてこない

原因として、発信装置の位置、下ガイドが若干削られて前に進める力が弱いと思われる。

→止まる箇所は決まっているので、手前のエア配管を分岐させエアで送り出すようにする。電気回路でエアブローのタイミングを追加する（パーツフィーダー対策③）

ガイドをローラにする、傾斜をつけるなども考えられるが、部品製作や分解、心出しなど費用が掛かるため、安価なエアブローでトライする

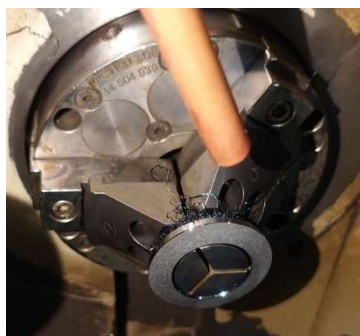
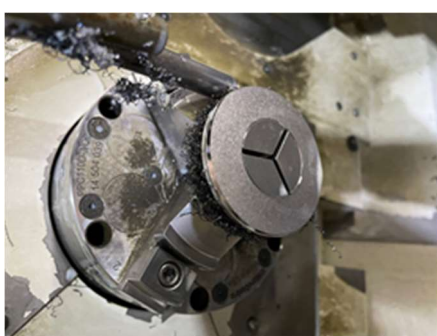
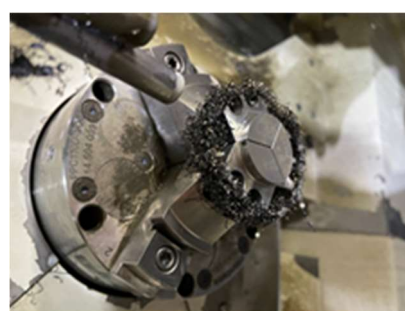
鳥の巣がちょうどできていたので取り急ぎ添付しました、これが原因でチャッキングミス等に大きく影響します。

- ・・・チャックとワークの間に切り屑が巻き付く現象ですね
- ・・・ワークを外すとこの様になっているということですね
- ・・・内径では起きていないということでしょうか？
- ・・・巻き付かないようにするための対策が必要ですね
 - ① 切屑の形状を変えたいが、刃具メーカーさんと相談してみてください。
 - ② チャックとワークの間の隙間を埋めて、遠心力で振り切るように変更できませんか？
- ・・・個々のアイデア出しが重要と思います

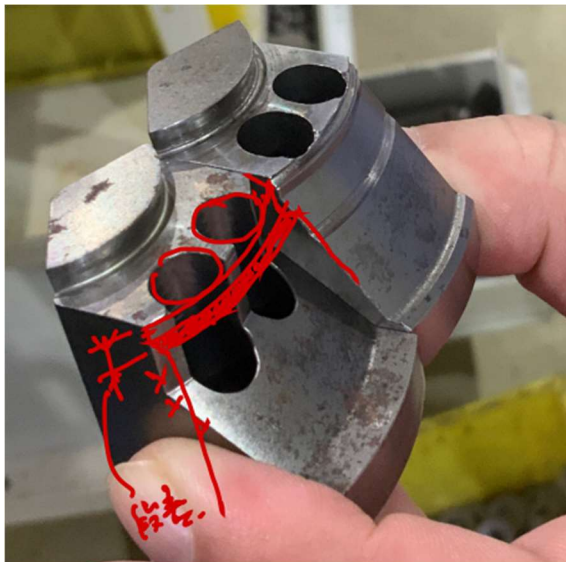
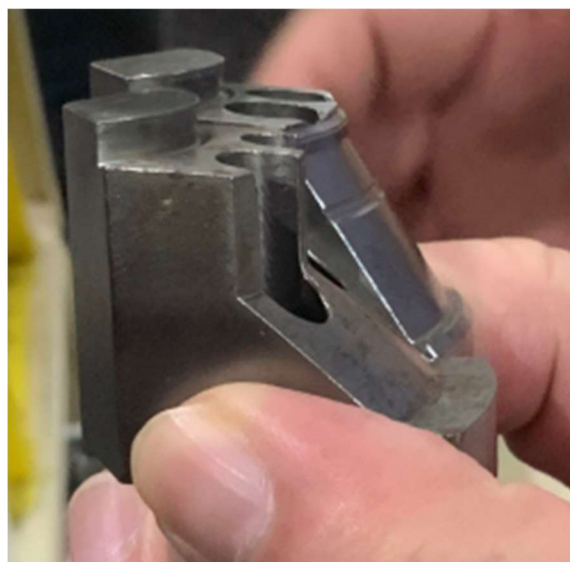
切り屑巻き付きの要因として、チャック爪の形状が起因していると思われます。サイズ 5 0 と 5 6 を比較すると取り付けボルトの座ぐり形状がエッジになっていて、切り屑が巻き付きやすいと考えられる。

→サイズ 5 0 のチャック爪形状をサイズ 5 6 と同じような形状にして、エッジができないようにする。ただしバイトと干渉しないような形状にする。
